Metodología para evaluación de daños en edificios patrimoniales por afectación sísmica

Methodology for assessing damages in heritage buildings due to seismic damage

Tamez, Gundel y Aguilar, Erasmo
(gundel.tamez@gmail.com / ark.joe07@gmail.com)

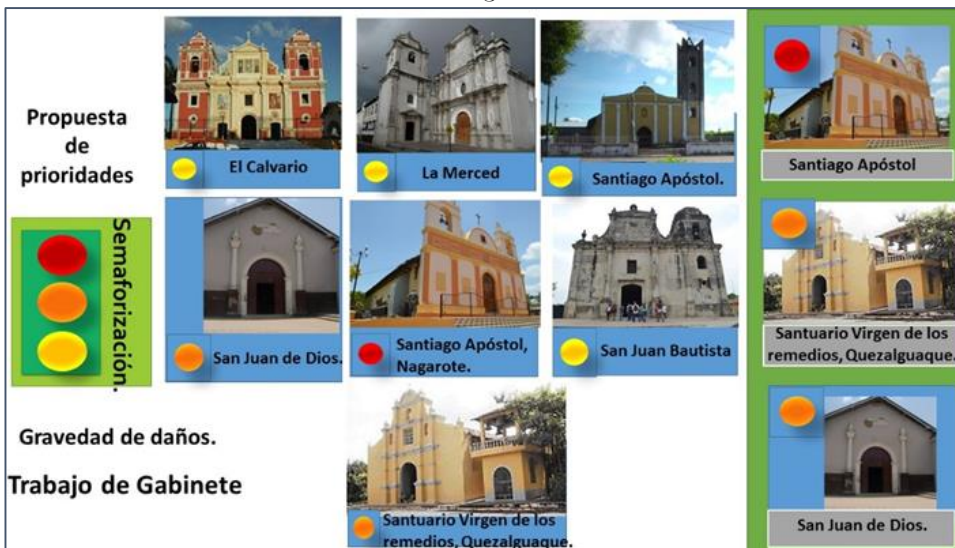
Figura 6: Propuesta de Prioridades

Los resultados específicos obtenidos determinaron que tres edificaciones de las siete en estudio requerían ser intervenidas con urgencia por el nivel de daños y el riesgo que implicaba su no intervención inmediata.

En segundo lugar de riesgo se encontró el Santuario de la Virgen de los Remedios en el municipio de Quezalguaque, y la Iglesia San Juan de Dios, en la ciudad de León.
