# *Seguridad operacional de la pista del Aeropuerto Internacional Ramón Villeda Morales, hacia la certificación del aeródromo*

Ramón Emilio Bueso  
Iván Vladimir Betancourt

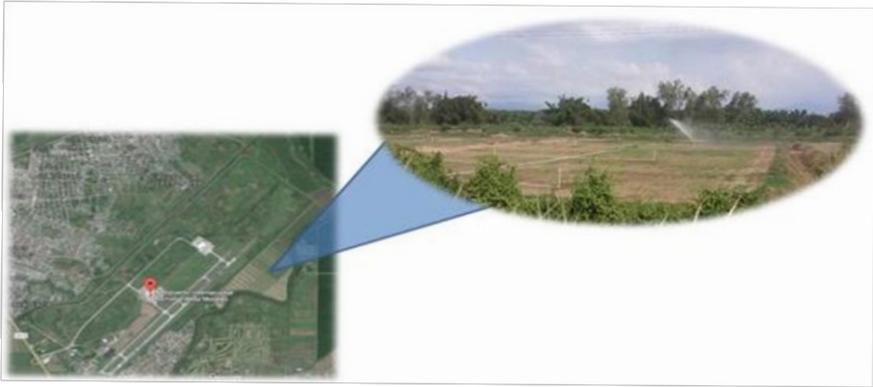
Con la entrega de terrenos dentro del área concesionada y muy cercanos a la pista del Aeropuerto Ramón Villeda Morales por parte de Gobiernos anteriores a los grupos campesinos, a fin de incentivar la productividad agrícola; no obstante, dichos espacios ocasionan actualmente que la pista no se pueda expandir hacia el lado norte; además de contribuir a la atracción de aves, la generación de incendios como prácticas arcaicas de control de maleza para cultivos agrícolas y por ende aumentando el problema de la Seguridad Operacional.

Estos cultivos se presentan alrededor del boulevard de acceso al Aeropuerto y en el lado norte de la pista 22, donde las aeronaves hacen su aproximación instrumental utilizando el ILS (sistema de aterrizaje instrumental). Los peligros de estos cultivos cercanos al aeropuerto incluyen: generación de humo por las quemas trayendo consigo riesgos a las operaciones de las aeronaves; además, las aves buscan la manera de alimentarse aprovechando dichos cultivos cercanos a la pista del aeropuerto, también, sobrevuelan el aeropuerto haciendo incursiones en el espacio aéreo de la aeronave, de esa manera podrían impactar con ella y causar un incidente con daños a la aeronave, poniendo en riesgo la seguridad de vuelo.

**Figura 1.** Cultivos de Campesinos en zonas limítrofes al Aeropuerto. Fuente: Google Maps.

1. Es conveniente realizar periódicamente la chapia de la maleza; así como, proceder al retiro de la chatarra en el extremo 22 de la pista en donde existen mayores fuentes de atracción de animales que pueden generar peligro en las operaciones aeronáuticas.

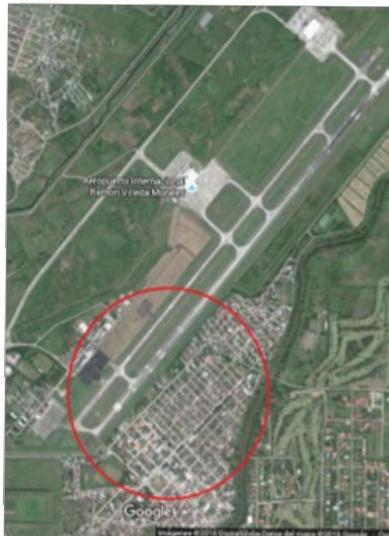
Las casas de los habitantes de La Lima, Cortés se encuentran muy cerca de la pista del Aeropuerto, por lo que, se podría dar incursiones al muro perimetral, también, en una situación de emergencia la situación podría complicarse por la presencia de dichos habitantes pudiéndose verse afectados en el caso de cualquier incidente de las operaciones de las aeronaves en esa área.

**Figura 2.** Extremo de la pista 04 muestra a habitantes de la lima en cercanías del Aeropuerto, Fuente: Aeropuertos de Honduras (Interairports, S.A.)

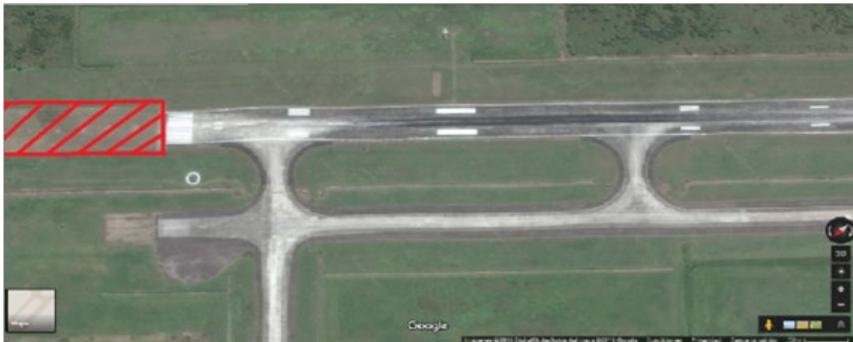
El extremo de la pista 22 del aeropuerto no cuenta con un área de seguridad de extremo de pista, conocido como RUNWAY END SAFETY (RESA) conforme la OACI establece, que es una *área simétrica respecto a la prolongación del eje de la pista y adyacente al extremo de la franja, cuyo objeto principal consiste en reducir el riesgo de daños a un avión que efectúe un aterrizaje demasiado corto o un aterrizaje demasiado largo.*(Anexo 14 Aerodromos, 2013). También se logró detectar que la distancia entre el eje de la calle de rodaje y el eje de la pista del Aeropuerto Ramón Villeda Morales es menor que el estándar establecido por la OACI en su Anexo 14.

Figura 3. El extremo de la pista 22 mostrando ausencia de (RESA) RUNWAY END SAFETY AREA

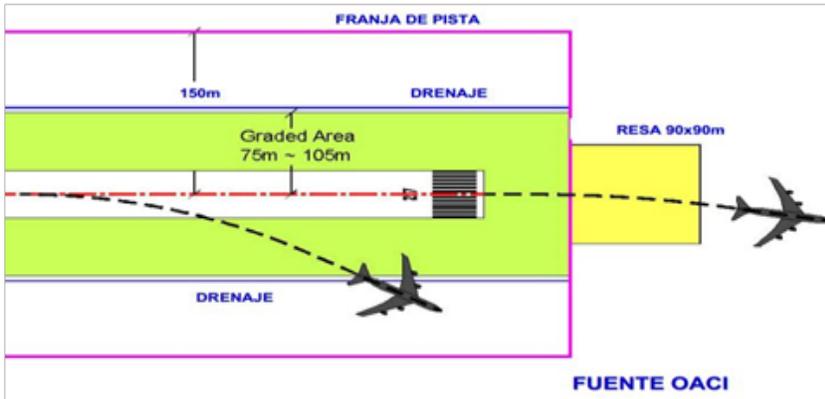
Durante la inspección se pudo identificar la presencia de obstáculos en la franja de pista, en este caso los canales abiertos de drenajes; incumpliendo con la normativa que establece la OACI en relación con la zona libre de obstáculos de la franja de pista. Tomando un tercio de la pista 04-22 ubicados cerca del extremo 04 de la pista del Aeropuerto, se encontraron obstáculos en la franja de pista del Aeropuerto, que son los canales de drenaje los cuales no están preparados para soportar una aeronave que eventualmente tenga una excursión y pudiera llegar hasta ellos, así como el bordo de control de inundaciones que se encuentra al lado este dentro de la franja de seguridad de pista.

Figura 4. Especificaciones de Franja de Pista (Anexo 14 Aerodromos, 2013)

Siempre se debe verificar y asegurar que todos los drenajes no representen un obstáculo, ya que franja de pista está definida para reducir el riesgo de daños a las aeronaves en caso de que se salgan de la pista y proteger a las que la sobre vuelan durante las operaciones de despegue o aterrizaje. (Anexo 14 Aerodromos, 2013)

3. Considerando que la franja de pista cumple la función de reducir el riesgo de daños a las aeronaves en la eventualidad de una excursión de pista, se recomienda verificar y asegurar que los canales de drenajes no representen un obstáculo que impida dicha función.

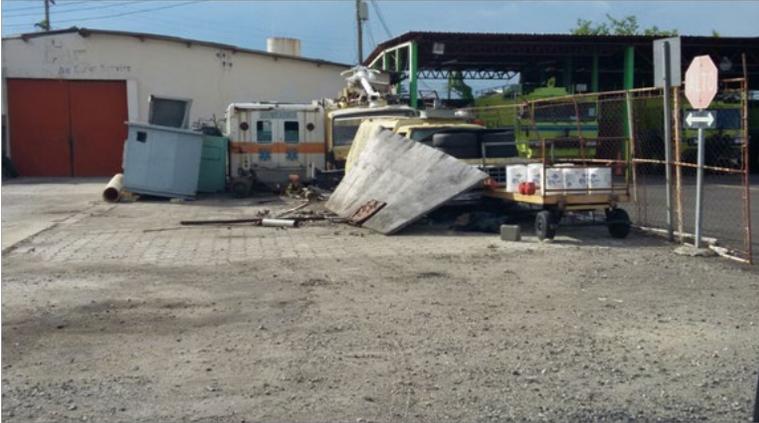
Se identificó que los animales como ser: gatos, culebras, entre otros, que son capturados eventualmente, invaden el aeródromo. Se verificaron los espacios en el aeropuerto que pueden constituirse como refugio para la anidación de varios tipos de especies animal como ser aquellos lugares donde se almacena una cantidad de chatarra (ver imagen siguiente); estos espacios pueden ofrecer un descanso ya que brindan cierta protección del sol o la lluvia y esto suele ser atractivo para la fauna animal, que a su vez atrae a grandes predadores al lugar. Estos a su vez en su momento al morir, podrían atraer aves de rapiña (zopilotes) promoviendo el peligro aviario.

**Figura 5.** Acumulación de Chatarra Fuente: Foto tomada por equipo de investigación

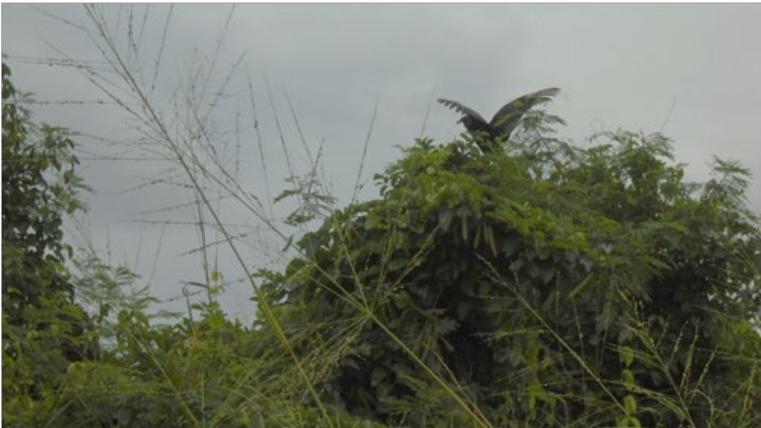
En las inspecciones diarias realizadas en los perímetros del aeropuerto, como se observa en la imagen siguiente, la presencia de peligro aviario en zonas arboladas en los extremos de la pista del aeródromo es evidente, tal es el caso del zopilote negro, lo cual no significa que no haya presencia de otras especies de menor tamaño, que también representan un peligro aviario.

**Figura 6.** Presencia de Peligro aviario en los extremos de la pista 22,  
Fuente: Foto tomada por equipo de investigación

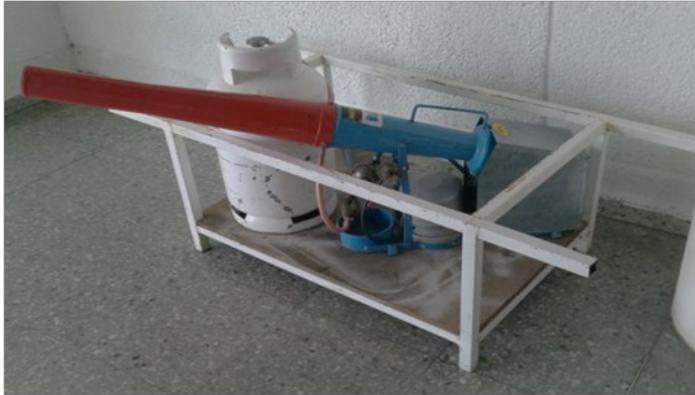
El coordinador de fauna del Aeropuerto Ramón Villeda Morales utiliza diferentes equipos y herramientas para ahuyentar en el momento que aparezca algún tipo de ave que sobrevuele las áreas de la pista del Aeropuerto.

**Figura 7.** Cañón de gas propano para el Control de Aves en el Aeropuerto Ramón Villeda Morales  
Fuente: Aeropuertos de Honduras (Interairports, S.A.)

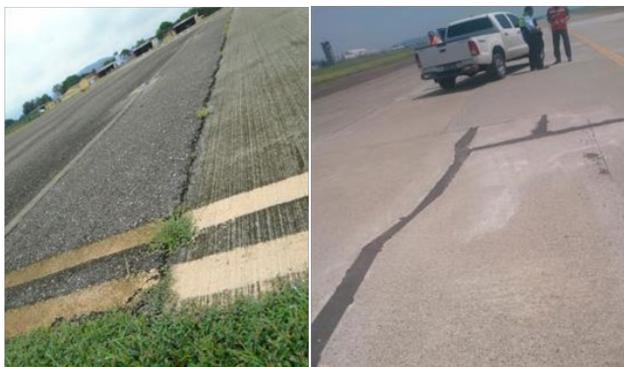
Como parte de los lugares adyacentes a la pista 04-22 se observó la calle de rodaje, en donde se pudo constatar pequeñas fisuras; no obstante, estas en su estado actual no representan un mayor riesgo para las operaciones del tránsito de las aeronaves; sin embargo, el no realizar el mantenimiento correspondiente, eventualmente resultaría en un empeoramiento de dichas fisuras. Vale destacar que el concesionario Aeropuertos de Honduras (Interairports, S.A.) en su Programa de Mantenimiento Preventivo y Correctivo contempla dichas reparaciones.

**Figura 8.** Presencia de fisuras en calle de rodaje (izq), pista en proceso de reparación (der)  
Fuente: Foto tomada por equipo de investigación.

3. Como parte de los lugares adyacentes a la pista 04-22, se observó en la calle de rodaje pequeñas fisuras que en su estado actual no representan mayor peligro para el tránsito de aeronaves. A futuro si no se da el mantenimiento necesario a estas pequeñas fracturas del pavimento, eventualmente se dará un empeoramiento de dichas fisuras, lo cual, podría dañar en alguna medida los neumáticos y/o trenes de aterrizaje de una aeronave.

2. En la calle de rodaje, dar seguimiento al mantenimiento de las áreas en donde una combinación de distintos factores habrían causado las pequeñas fisuras observadas, cuyo ensanchamiento puede generar daños operacionales a aeronaves.

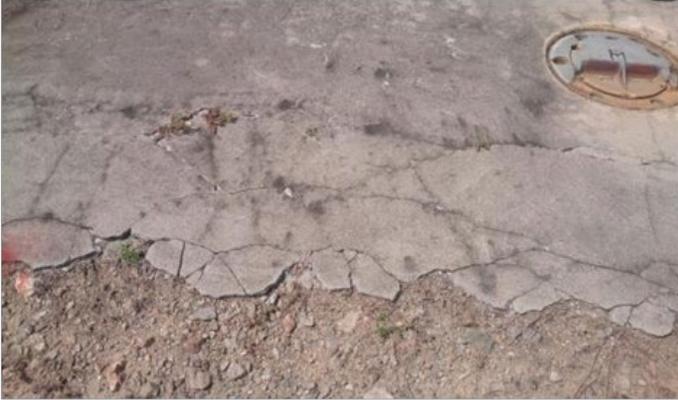
Se observó durante la inspección en la pista 04-22 del Aeropuerto Ramón Villeda Morales, la necesidad de un mantenimiento correctivo donde se localizan las luces empotradas al inicio de la pista 22, actividad ya estipulada en el Programa de Mantenimiento del concesionario Aeropuertos de Honduras (Interairports, S.A.).

**Figura 9.** Luces empotradas en inicio de pista 22  
Fuente: Foto tomada por equipo de investigación.
