Ciudades Mártires de Honduras (Martyrs Citis from Honduras)

Morolica, Lecciones por aprender
(Morolica, Lesson to learn)

Géografo Pablo César Díaz

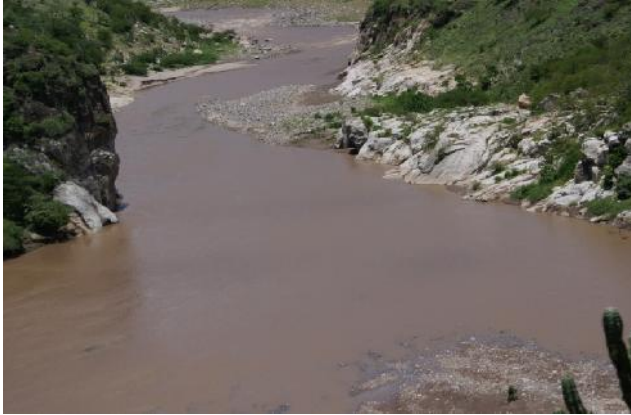
Fotografía 2

Vista parcial del río Choluteca a la altura de Morolica. Fotografía tomada por Pablo Díaz. 2007.

La antigua Morolica se encontraba situada en las riberas del río Choluteca cerca de la confluencia del Texíguat. Este municipio fue destruido casi en su totalidad por las crecidas del río durante las fuertes tormentas provocadas por el huracán Mitch. Este fenómeno natural trastocó para siempre el rumbo de la vida de todos los habitantes del municipio de Morolica en 1998.

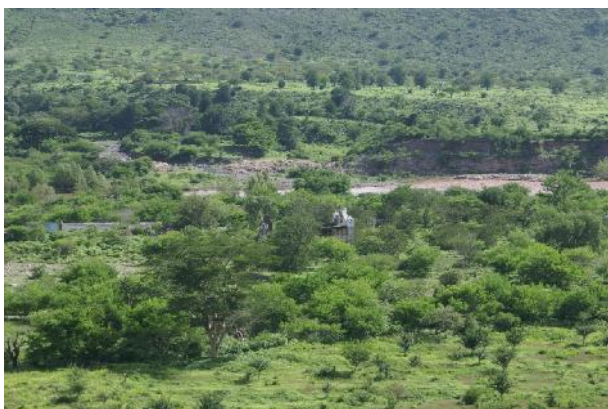
Fotografía 3

Ruinas de la Antigua Morolica y su cercanía al río Choluteca. La fachada de la iglesia católica fue una de las pocas edificaciones que quedó en pie. Fotografía tomada por Pablo Díaz. 2007.

Geográficamente hablando, otro factor que influyó en el desastre natural es que la antigua Morolica se encontraba en un meandro y en una planicie aluvial creada por el río Choluteca, enclavada en un cañón entre las sierras de Dipilto y las montañas de Navijupe.

El emplazamiento de la Antigua Morolica se encontraba ubicado en la confluencia de los ríos Chiquito o Texiguat y Grande o Choloteca; generando una recarga de agua en el río Choloteca, debido al meteoro Mitch.

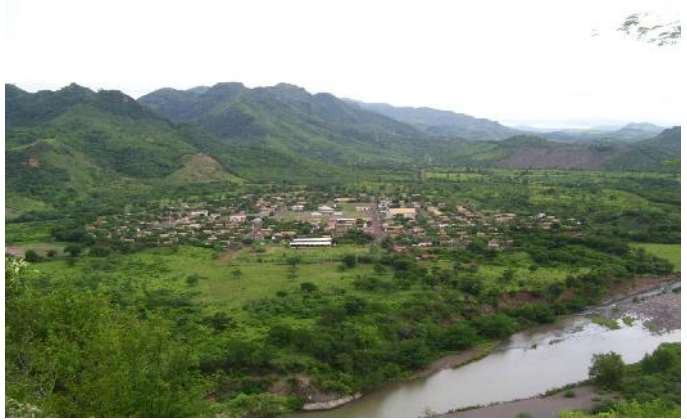
Fotografía 4

Vista panorámica de la Nueva Morolica. Imagen tomada en 2008. Orlando Murillo.

En la fotografía de arriba puede verse la proximidad del río Texíguat con la Nueva Morolica. Aún cuando el espejo de agua del río nos puede parecer pequeño, la planicie aluvial que lo contiene nos habla de lo amplio que es cuando tiene grandes avenidas. Obsérvese la irregularidad del contorno, como la ciudad está rodeada de montañas. Esto eleva el riesgo de deslaves y deslizamientos

Realizar campañas masivas de reforestación en los cerros aledaños al nuevo emplazamiento de Morolica, ya que las lluvias de la temporada lluviosa o temporada de huracanes, que se presente, pueden ocasionar un deslizamiento de los mismos y dañar la comunidad.
