Variación de la línea de costa en la aldea de Cedeño, y cartografía de amenaza ante marejadas y ascenso del nivel del mar

RESUMEN

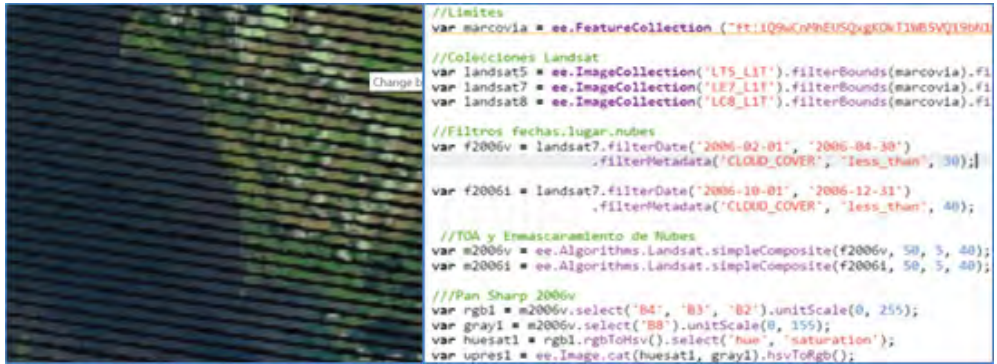
Figura 2. Imagen Landsat 7 con error de bandeado (izquierda) y editor de códigos en Google Earth Engine (derecha)*

Debido a que casi el 70% de las imágenes usadas son del sensor Landsat 7, la primera corrección a estas fue rellenar los vacíos debido al bandeo de sus imágenes o comúnmente llamado efecto gaps (Ver Figura 2, izquierda), como segundo paso se realizó la corrección a tope de atmosfera. En todo el proceso anterior se usó una herramienta que recientemente salió al uso público, como es Google Earth Engine, el cual es una plataforma que usa lenguaje de programación JavaScript (ver Figura 2, derecha).

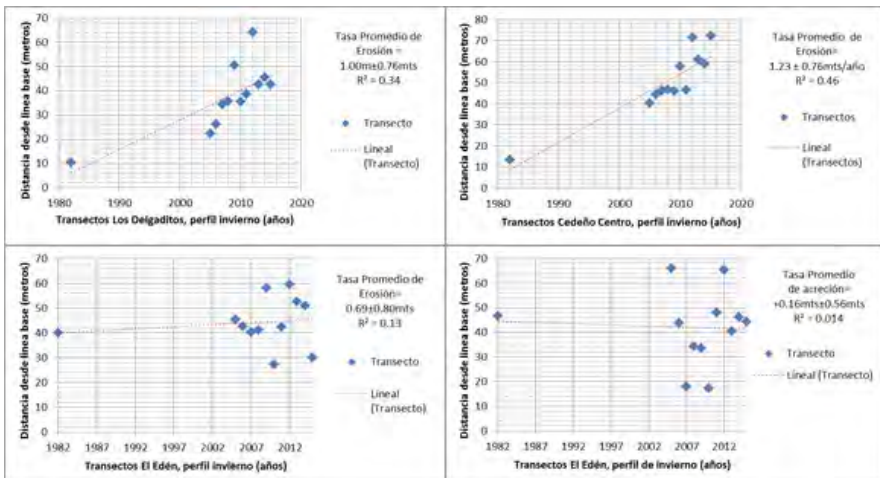
Gráfico 2. Tasa promedio de erosión y acreción, perfil de invierno *

*Playa Los Delgaditos. (Gráfico, izquierda arriba), Playa Cedeño Centro (Gráfico, derecha arriba), Playa El Edén verano (Gráfico, abajo izquierda), Playa El Edén invierno (Gráfico, abajo derecha).

Se observa que la tendencia general de las 3 playas analizadas, durante el periodo 1982-2015 es erosiva, representando una pérdida del recurso costero (playa). En los gráficos 1, y 2 se muestra el resultado de la tasa de erosión para cada playa, en los dos periodos estacionales del año. Se observa que estadísticamente los valores de la tasa de erosión tienen cierta aleatoriedad, donde los coeficientes de correlación son bajos, en tanto que el intervalo de confianza del 95% representado por 2 grados de libertad, arroja valores de intervalos de confianza similares o mayores a las mismas tasas de erosión encontradas en cada playa analizada.

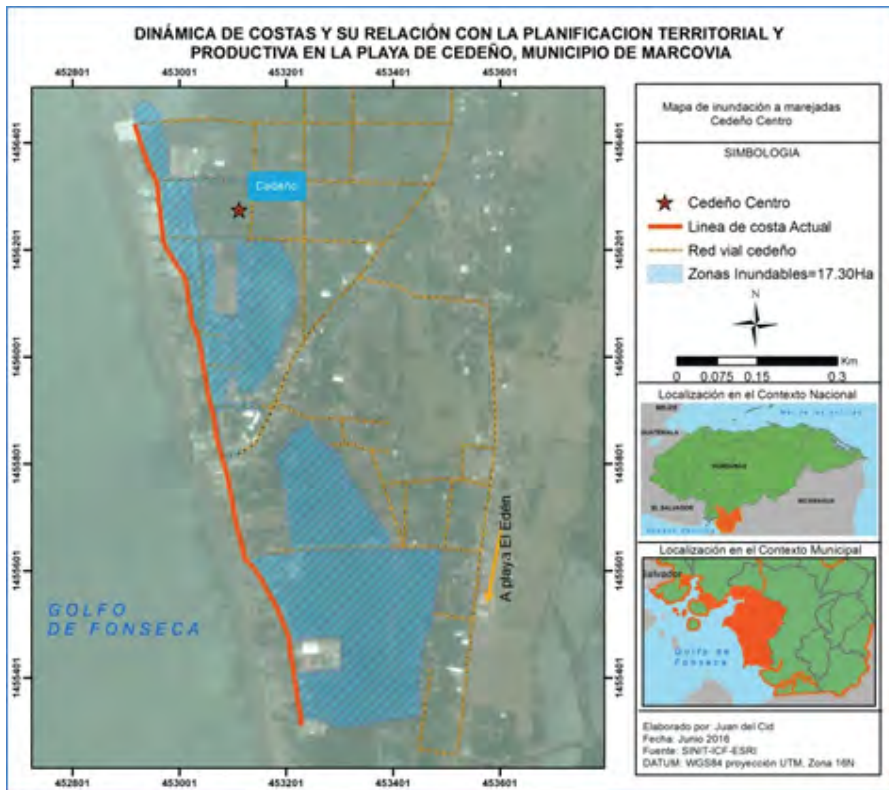
Figura 6. Inundación a Marejadas y línea de costa Actual

En la figura 6 se observa el límite actual de la costa para Cedeño Centro, y las zonas con alta susceptibilidad a inundación por marejadas producto del mar de fondo, principal agente modelador en la zona, el área total aproximada de inundación asciende a 17.30 Ha, en tanto que el área urbana inundada corresponde a 4 hectáreas. La magnitud de la perdida de playa (Ver Figura 6), es sumamente preocupante, la última Marejada ocurrida en Mayo de 2015, causó una intensa erosión costera, modificando la línea de costa, dañando infraestructuras y ocasionando un desplazamiento de personas hacia sitios más seguros.

6. El área de inundación producto de las marejadas cíclicas en Cedeño Centro es muy grande aproximadamente de 17.30 hectáreas, afectando en su mayoría áreas de lagunas y esteros, y en donde el área urbanizada corresponde aproximadamente a 4 hectáreas.
