Identificación cualitativa de condiciones de vulnerabilidad sísmica en viviendas del distrito del Rímac, Lima-Perú

Qualitative identification of seismic vulnerability conditions in homes in the Rímac district, Lima-Peru

^{1,2,3,4} Universidad Nacional Federico Villarreal, Lima, Perú

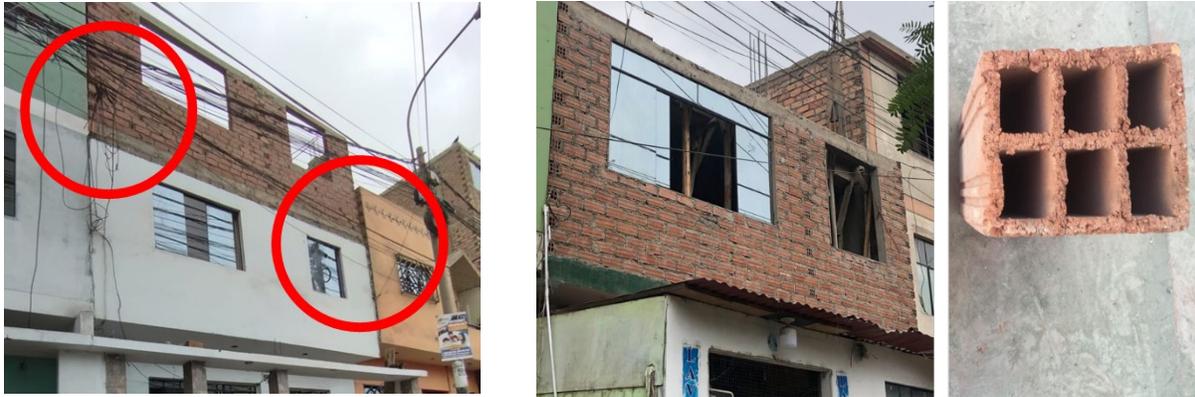
Figura 1

Viviendas evaluadas durante la investigación, identificando condiciones de vulnerabilidad sísmica, en elementos verticales.

(A) Viviendas sin juntas de separación sísmica.

(B) Vivienda con muros edificados con ladrillos de baja densidad de tipo “Pandereta”.

En la Tabla 2 se aprecia que la principal condición de vulnerabilidad observable en elementos verticales es la falta de juntas sísmicas con un 89.33 % (ver Figura 1A). Esto significa que no existe una separación reglamentaria entre edificaciones vecinas. La separación debe calcularse según los parámetros establecidos en la Norma técnica E.030 para diseño sismorresistente.

La siguiente condición más frecuente (60.30%) es la presencia de muros construidos con ladrillos de baja densidad, denominados “pandereta” con un 52% de vacío (ver Figura 1B). También se identificó la presencia de ladrillos de elaboración artesanal en el 22.83% de viviendas (ver Figura 1C). El problema de la vulnerabilidad en muros aumenta al tener un 28.54% de casos sin elementos de arriostre (ver Figura 1D).

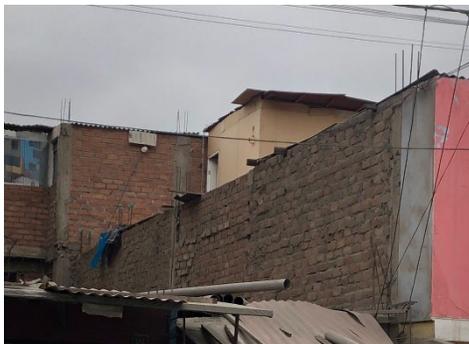
(C) Vivienda con muros de ladrillo de fabricación artesanal y acero expuesto

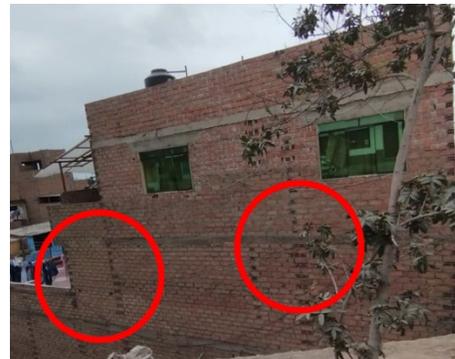
(D) Vivienda con ausencia de columnas de arriostre.

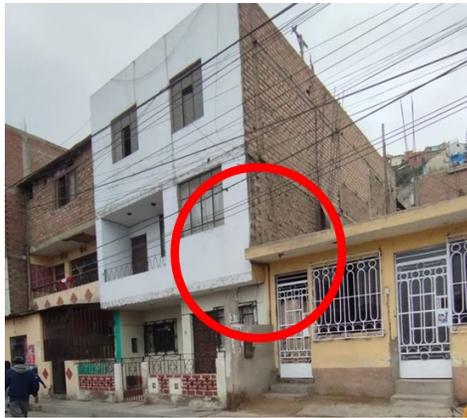
Figura 2

Viviendas evaluadas durante la investigación, identificando condiciones de vulnerabilidad sísmica, en elementos horizontales.

(A) Viviendas colindantes con losas en diferentes niveles. (B) Viviendas con vigas no peraltadas

En la Tabla 3 se aprecia que la principal condición de vulnerabilidad en elementos horizontales con un 59.80% es la existencia de diferentes niveles entre las losas de las viviendas contiguas (Figura 2A), luego tenemos la presencia de vigas no peraltadas con 44.91% (Figura 2B), o incluso la inexistencia de vigas en un 20.84% de viviendas (Figura 2C). Finalmente, se encontró un 42.68% de estructuras con volados (Figura 2D).

Tanto en los elementos verticales como los horizontales, observamos que las condiciones de vulnerabilidad más frecuentes implican la relación entre edificaciones vecinas (juntas sísmicas y losas con diferente nivel). Al no contar con juntas sísmicas, dependiendo de la dirección del movimiento sísmico, los edificios chocarán entre sí. El efecto se verá potenciado ya que, al tener niveles de losa distintos, el choque puede significar daños severos en las columnas y muros.

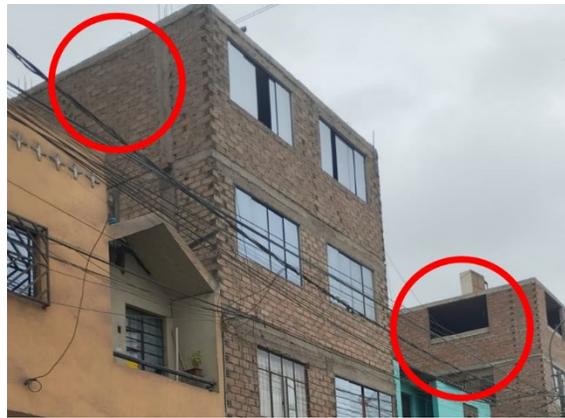
Nota: En la Figura 2B, las vigas poseen el mismo espesor que la losa y no se dimensionan necesariamente de acuerdo a la luz.

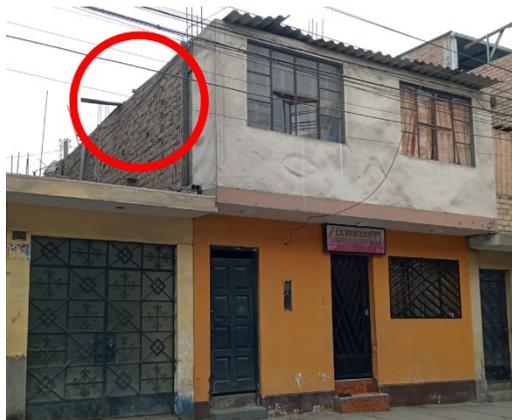
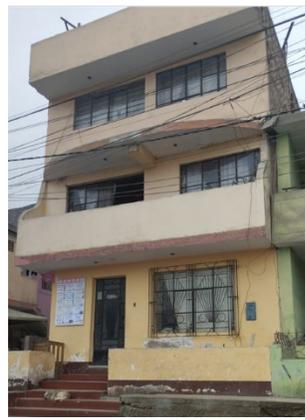
(C) Viviendas con ausencia de vigas. (D) Viviendas con elementos en volado.
