Gestión de Riesgo en el Patrimonio, Caso de estudio: Mercado de Artesanías de la ciudad de Masaya

Arq. José Luis Mendoza
arq.mendozacastillo@hotmail.com

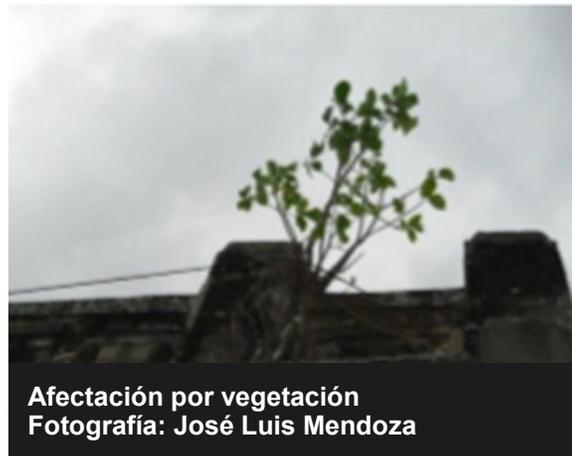
Afectación por vegetación
Fotografía: José Luis Mendoza

- Lineamientos de la propuesta de intervención.
- Intervención en humedades.
- Intervención en erosiones: consolidar, restaurar o sustituir.
- Intervención en Grietas y Fisuras.
- Intervención en daños por organismo vegetal.

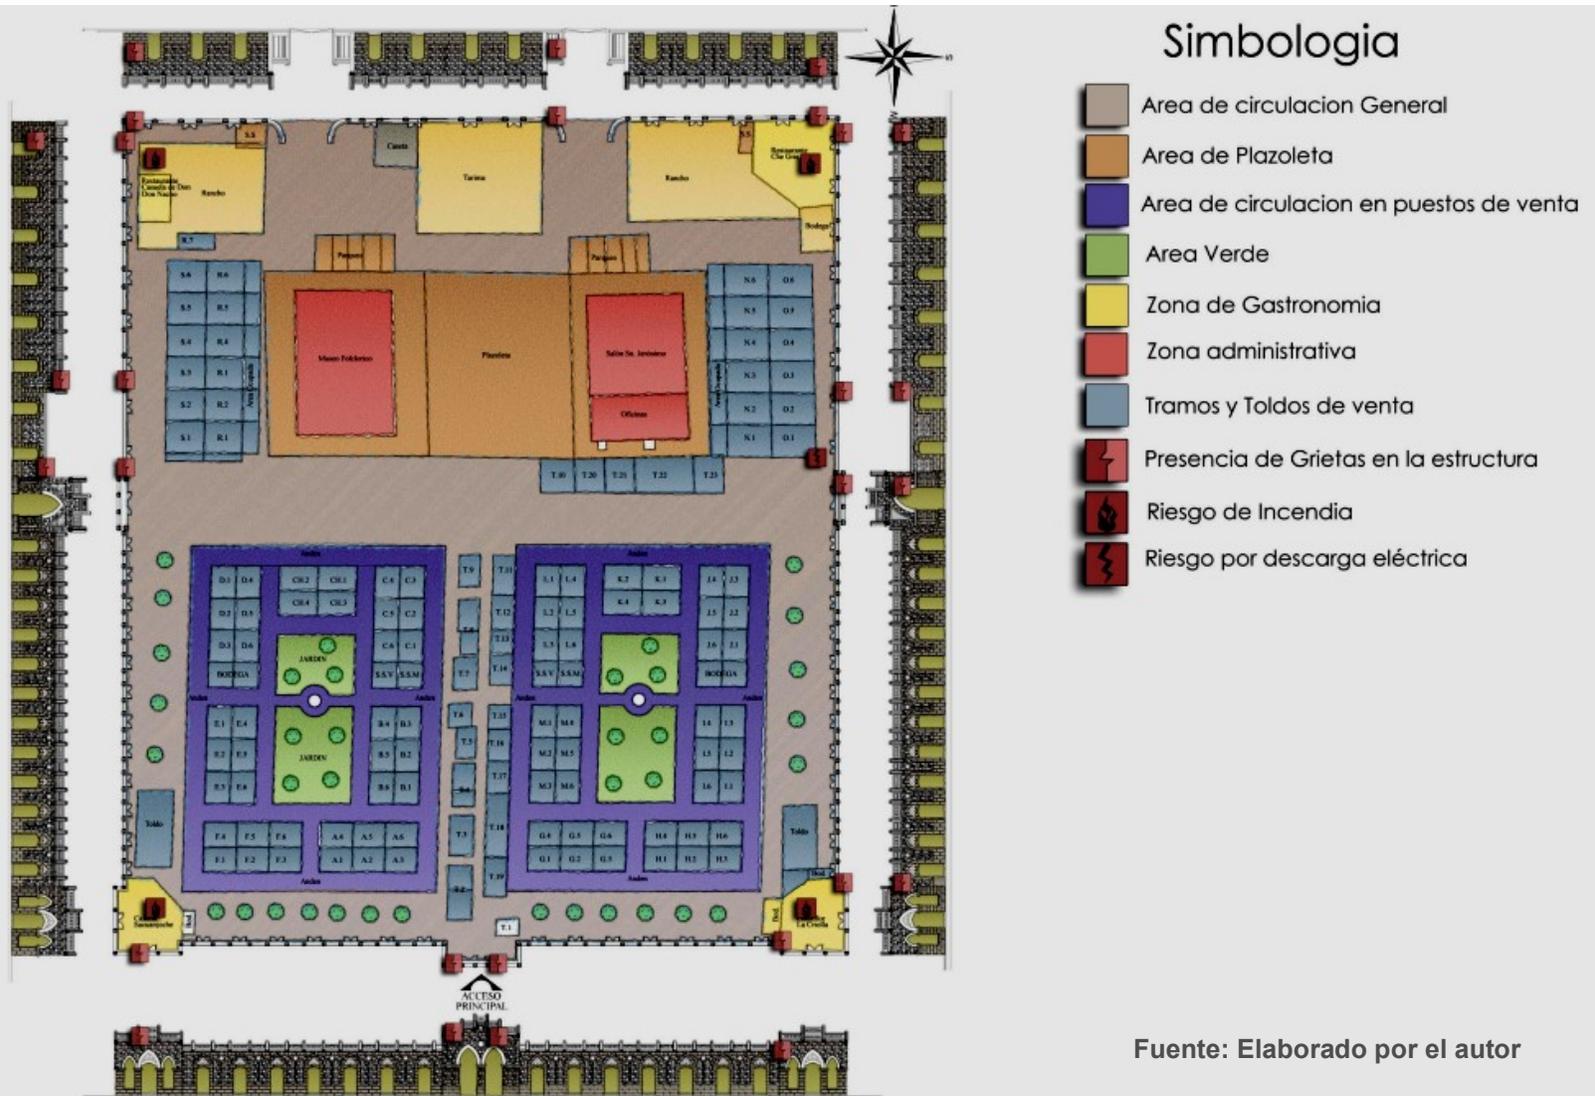
La lesión “primaria” es la que surge en primer lugar, y la lesión o lesiones que aparecen como consecuencia de ésta se denominan lesiones “secundarias”. El conjunto de lesiones que pueden aparecer en un edificio es muy extenso debido a la diversidad de materiales y unidades constructivas que suelen utilizarse, pero en líneas generales, se pueden dividir en tres grandes familias en función del carácter y la tipología del proceso patológico: físicas, mecánicas y químicas, subdivididas a su vez.

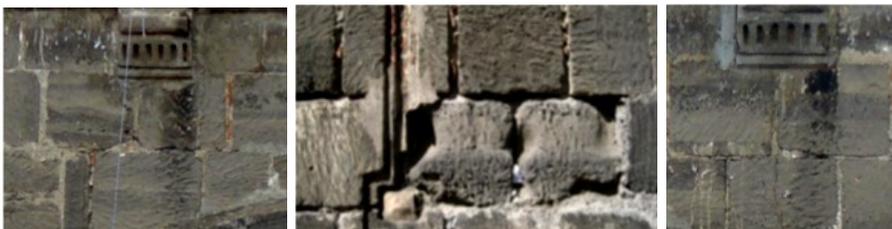
Izq. Grietas—Centro Erosión Atmosférica—Der. Fisuras
Fotografía: José Luis Mendoza
