## Factores biofísicos y antrópicos de la cuenca del río Mandinga y su influencia en la destrucción del ecosistema manglar de Barra Salada, Sonsonate, El Salvador

### Biophysical and anthropic factors of the Mandinga River basin and its influence on the destruction of the mangrove ecosystem of Barra Salada, Sonsonate, El Salvador

Nicolás Atilio Méndez-Granados<sup>1</sup>

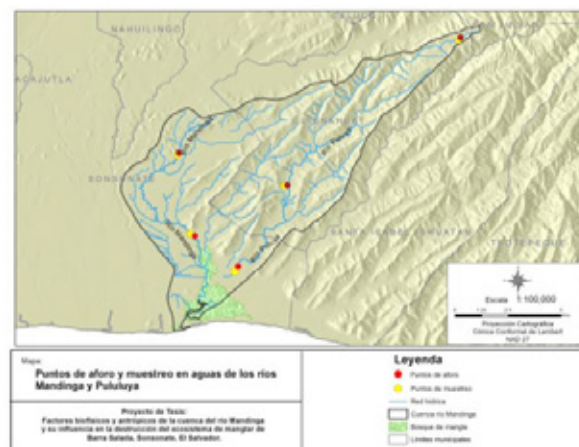
**Figura 2.** Puntos de aforo y muestreos de agua en río Mandinga y Pululuya.

Se midieron los caudales en sitios estratégicos de los principales ríos que forman la cuenca Mandinga, utilizando molinete hidráulico y en algunos casos a través del método volumétrico. Las mediciones se realizaron en los meses de

abril y julio del 2017, realizando un muestreo en tres segmentos de la cuenca (parte alta, media y baja de la cuenca) de los ríos; sin embargo, por problemas de inseguridad, se tomaron mediciones solo en la parte media y baja del río Mandinga, mientras que en el río Pulucluya se tomaron los aforos en las tres partes. (Figura 2). La información obtenida de las mediciones, se comparó con datos históricos obtenidos por el MARN.

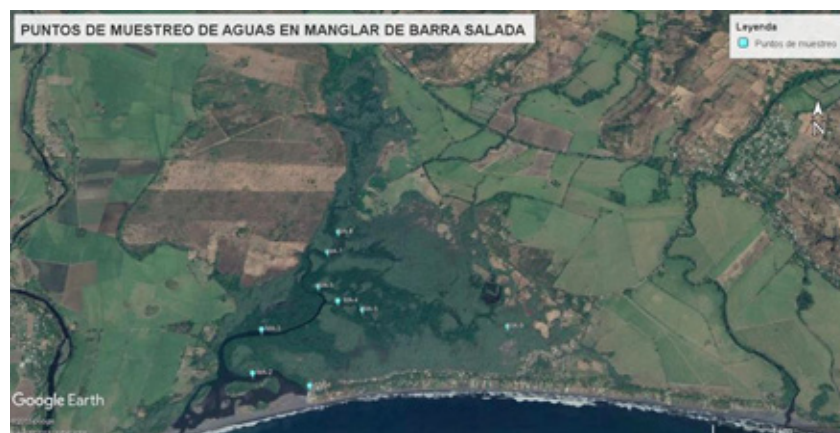
**Figura 3.** Puntos de muestreo de agua para determinar salinidad, manglar Barra Salada, Sonsonate.

**Muestreo en el estero:** Se seleccionaron zonas específicas, considerándose las siguientes: a) zonas cercanas a asentamientos humanos; b) zonas cercanas a fuentes contaminantes; c) zona de transición de río y estero; e) zona cercana a la frontera agrícola; todos se tomaron en marea alta, baja y con bocana cerrada (Figura 3).

para determinar la salinidad se tomaron las muestras de agua en el interior del estuario, principalmente en los canales que drenan este; una vez tomadas las muestras se transportaron en frascos de plástico, en una hielera con hielo, hacia el laboratorio de suelos de la Facultad de Ciencias Agronómicas de la Universidad de El Salvador, donde fue determinada a través de un medidor portátil de la Serie Orión Star A329 (Thermo Scientific), la unidad de medida obtenida para determinar salinidad es de partes por mil (‰). Los datos de pH y temperatura del agua tomada en cada uno de los sitios de muestreo fueron obtenidos en el sitio; para la temperatura se utilizó un termómetro Fisherbrand de 76mm inmersión.

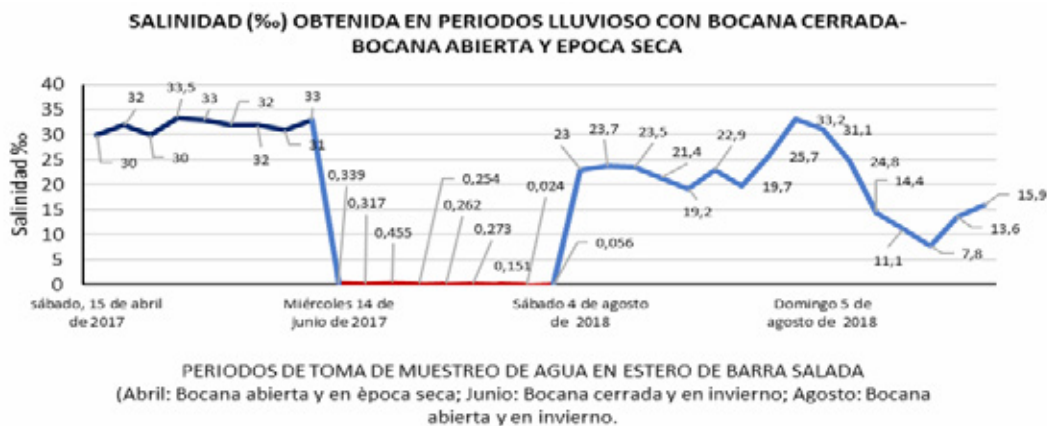
**Figura 5.** Comportamiento de la salinidad en el agua del Estero de Barra Salada en época seca y lluviosa, con bocana abierta y cerrada.

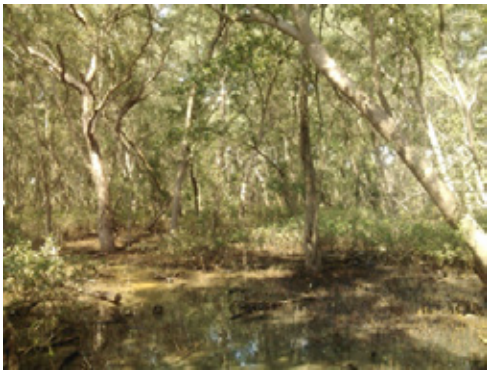
**Figura 6.** Baja densidad arbórea en el interior del manglar (*A. germinans*), se observa además altura de los árboles y DAP.

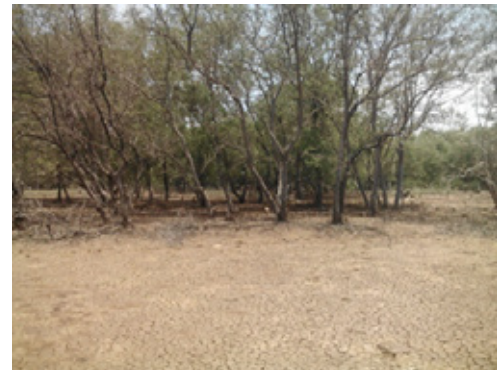
**Figura 7.** Densidad arbórea en los contornos del manglar, zonas en las que ha disminuido la vegetación de *A. germinans*; se observa, además, el resquebrajamiento del suelo ante la falta de agua.

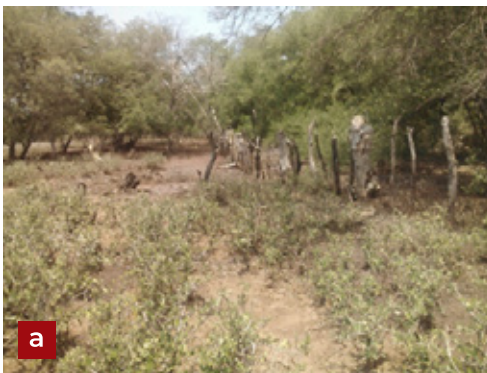
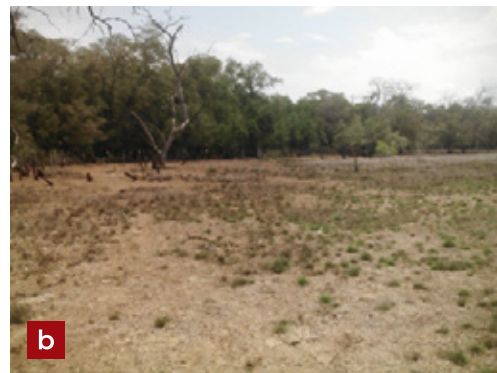
**Figura 8.** a) y b) Vista de áreas que estaban pobladas con manglar *A. germinans*, ahora cercadas para potreros.

Lograr una restauración del bosque en general, podría acelerarse con la aplicación de técnicas de restauración ecológica de manglar, que a la vez pueda ser acompañada por vigilancia local, como mecanismo para evitar el ingreso en el bosque para extracción de material vegetativo (Figura 8 a y b).

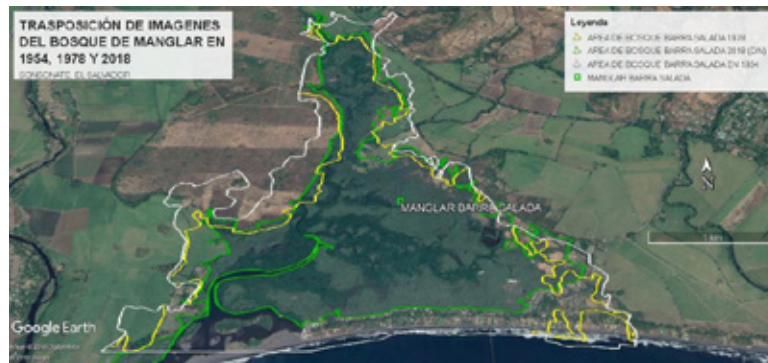
**Figura 9.** Evolución del uso del suelo en el manglar de Barra Salada según Ortofoto de 1954 (Fuente: CNR, Proyecto USAID/IMCCW/DAI (Development Alternative Incorporated)).

El área del bosque de Barra Salada para 1954, era de 648.38 has.; para 1978 de 484.20 ha y para 2018, se estima en 414.4 ha (Figura 9). Son 64 años en los que se logra ver un cambio gradual en la cobertura forestal en el manglar. Tomando de base el año de 1954, se ha logrado

determinar que el área total de este bosque comprendía vegetación en transición, bosque de manglar puro y denso, áreas de bosque de manglar poco denso, salares (espacios donde se obtenía sal de manera artesanal), zonas sin manglar (en el interior del bosque), embarcaderos y el cauce principal del Estero.

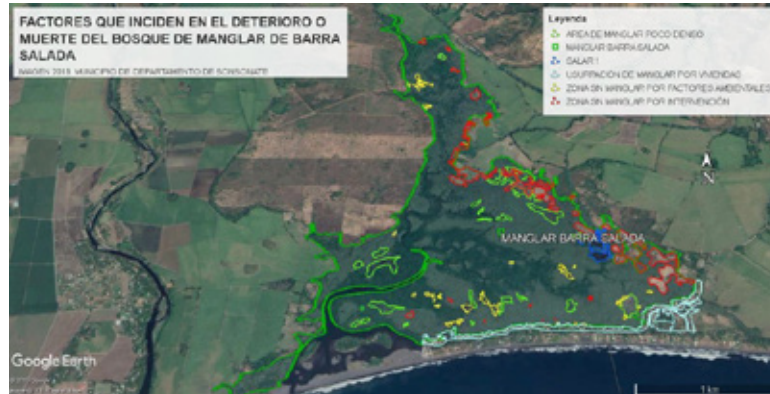
**Figura 10.** Factores que inciden en el deterioro o muerte del bosque de manglar de Barra Salada.  
Fuente: Mapa Google 2016, LIDAR 2017 y visitas de campo.
