Análisis básico de parámetros físico-químicos y bacteriológicos del agua potable de Telpaneca, Madriz, Nicaragua

Cipriano López¹ y David Martínez²

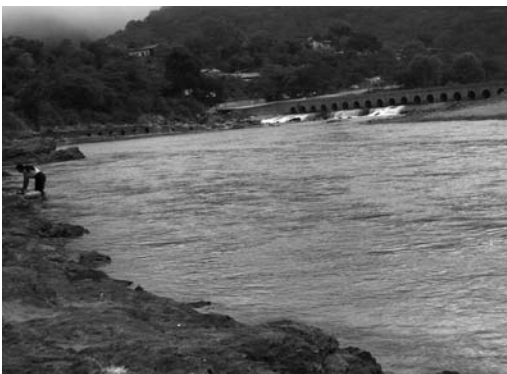
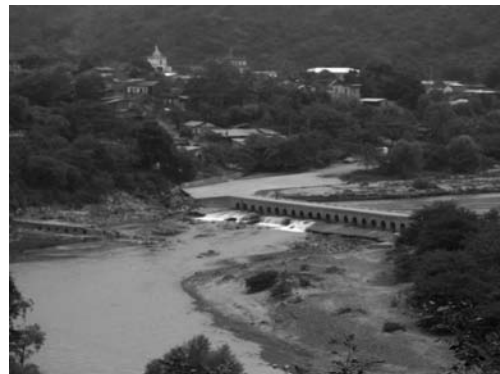
Ilustración 1. Río Coco, principal fuente de abastecimiento de agua en Telpaneca.

El agua que usan los habitantes de Telpaneca para consumo humano es captada del manto freático del Río Coco a través de un tubo que posee un filtro para sedimentos (ambos tienen cincuenta años de funcionamiento aproximadamente), por medio del cual es transportada a una pila subterránea donde le agregan Hipoclorito de Calcio disuelto como desinfectante. Es diluido en agua y con dos sondas adiciona el compuesto a la pila que mide 40 pies de profundidad, después de diez minutos de bombeo de agua a una presión de 73 atm con ayuda de un Comparador 608-01 al cual deposita una tableta de 168 DPD-1 y luego agua; prueba cualitativamente si ésta está saliendo con 3.0mg/L de cloro, si no, adiciona más compuesto diluido a la pila hasta obtener el valor necesario. Posteriormente el agua es bombeada, abasteciendo primero a cuatro barrios de la zona baja y luego llega a una primera pila de captación con capacidad de almacenamiento de 24,000 galones que abastece parte de un barrio, y se rebombee a una segunda pila capaz de almacenar 1,500 galones en la parte más alta, la cual abastece a dos barrios.
