Cosechas de agua lluvia para recarga de acuíferos locales en Honduras

Rainwater harvesting to recharge local aquifers in Honduras

T. PEÑA¹, M. CHIRINOS-ESCOBAR², K. ALMENDARES³, S. GARCIA-SANTOS⁴

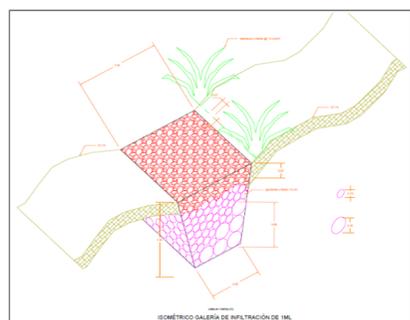
El diseño de las galerías se hizo en específico para las condiciones geomorfológicas del terreno, considerando además el fracturamiento de la roca madre, su geoquímica y que la galería contendría agua en reposo por lo que el relleno no podría ser con el mismo tipo de roca, dado que esta tiene altos contenidos de minerales ferromagnesianos. Por ello, se utilizó ignimbrita para el relleno, en diferentes tamaños; asegurando de infiltrar agua fresca libre de metales (Figura 3).

Figura 3: Diseño de las galerías.

El tipo de suelo fue determinante para el diseño de la capa superior y de elección de las plantas que funcionarían como barrera viva en la parte alta de la galería para el control de los sedimentos y así alargar la vida útil, seleccionándose valeriana como barrera viva, rotulando cada una de las galerías con su descripción y función (Figura 6). La etapa de diseño evidenció también la colocación de la roca de gruesos a finos, así como las dimensiones de la base, altura y ancho superior.

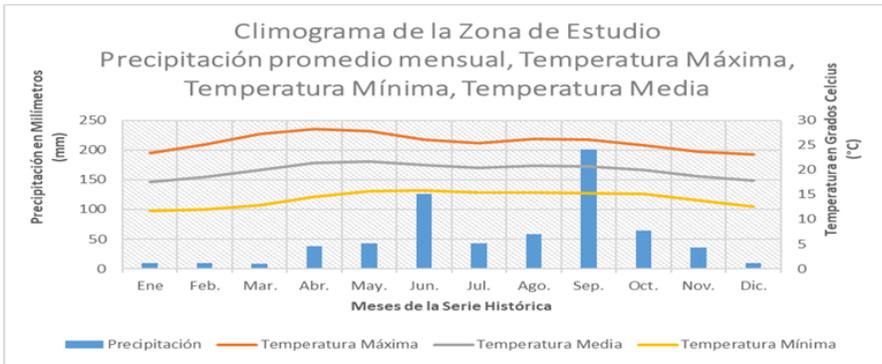
pluviométricas ni las Juntas de Agua han hecho aforos en los manantiales. La estación meteorológica más cercana está ubicada a 1000msnm (AHAC, 2012) y el área de estudio a 1600 msnm y entre ambas 15km de distancia, por lo que se hizo las relaciones altitudinales y extrapolación con otras estaciones. La precipitación en la zona de estudio presenta un comportamiento bimodal en un año calendario, los valores varían en un rango de 9 a 200 milímetros con un valor medio mensual de 50 milímetros, siendo al año en promedio 700 mm/año lo estimado, con una tasa de infiltración de menos del 30% por lo que el escurrimiento que se tiene en el área genera arrastre por sus intensidades y sobre todo por las condiciones del suelo desnudo (Figura 4).

Figura 4: Climograma para la zona de estudio. Fuente: Elaboración propia a partir de los cálculos de las estaciones de Toncontín (AHAC, 2012) y de la estación Nabil Kawas (UNAH, 2012)

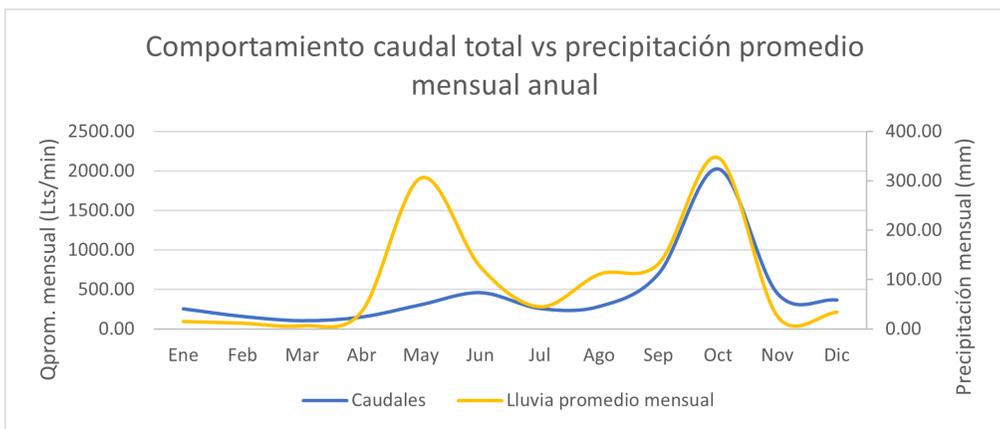
De los datos obtenidos en el sistema de monitoreo de junio 2016 a la fecha, se evidencia una precipitación que alcanza los 2000mm/año (Figura 5), que era de esperarse dado el microclima de la zona y que las grandes diferencias de altura influirían en el cálculo realizado a tener valores muy por debajo de la precipitación real. La estación Cerro de Hula es clave para el estudio del clima en la ciudad de Tegucigalpa y la dinámica que existe entre el valle intramontano y las montañas (De 900 a 1850 msnm). Los tres años de datos que se tienen han demostrado que se tiene siempre un comportamiento bimodal en la precipitación.

Figura 5: Datos de caudal y precipitación promedio de las estaciones comunitarias. Fuente: Elaboración propia para el estudio a partir de los datos de las estaciones de monitoreo.

Los datos iniciales de caudales y precipitación son clave para ver no solo el impacto generado por las galerías en el aumento de los caudales, sino también por el diseño de estas, que requieren considerar la sedimentación y volúmenes de recarga.

Para el caso de los caudales es muy difícil estimar si ha tenido cambios significativos, primero porque no se tenían datos para comparar, segundo porque estos dos últimos años han sido en relación con el promedio histórico de la zona como muy secos, sin embargo, se puede evidenciar una recarga relativamente rápida (Relaciones caudales – precipitación), teniendo un pico en los meses de sept. – oct., y en junio un pequeño aumento. Con esto la Junta de agua encargada cuenta con datos con los que pueden ir estableciendo relaciones con el comportamiento del recurso hídrico en la zona y como los diferentes procesos de restauración, construcción de nuevas galerías de infiltración o en el peor de los casos degradación de la tierra en la zona tienen influencia en la recarga, por ende, en la oferta del recurso.

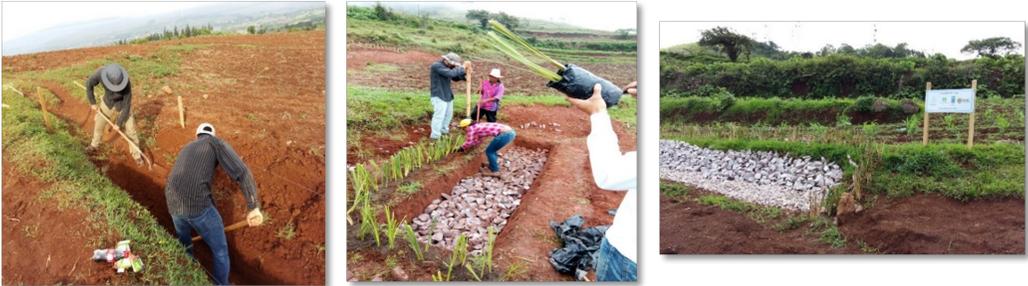
La construcción de galerías se realizó con el apoyo de los miembros de la comunidad, con materiales locales y con la dirección de estudiantes y profesores de la UNAH-IHCIT.

Figura 6: . Proceso de construcción de las galerías. Fuente: Foto propia para el estudio

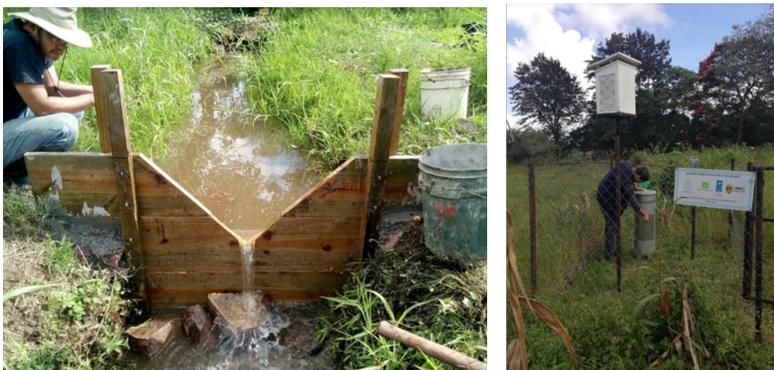
Dado la ausencia de información en la zona se instalaron equipos de monitoreo, tales como una estación termoplumiometría de la que un miembro de la comunidad de manera sistemática recolecta los datos de precipitación, temperatura y humedad relativa, desde el 2016 a la fecha.

Además actualmente se ha instalado también una estación isotópica para lluvia y se está cambiando a instrumentos de transmisión. Estación de monitoreo de caudal: se instaló un vertedero triangular donde de forma diaria se mide el caudal.

Figura 7: Estaciones de monitoreo de caudal, termoplumiométrica e isotópica. Fuente: Fotos propias para el estudio

En la parte baja se instalaron vertederos triangulares para el monitoreo de caudales de los manantiales, así como una estación termoplumiometría en el área de influencia que es llevada por uno de los miembros de la comunidad.
